**TTÜ MERESÜSTEEMIDE INSTITUUT**

# **Tallinna lahe seisundi parandamise meetmete katsetamine ja mõju hindamine**

## **LÕPPARUANNE**

**Tallinn 2017**

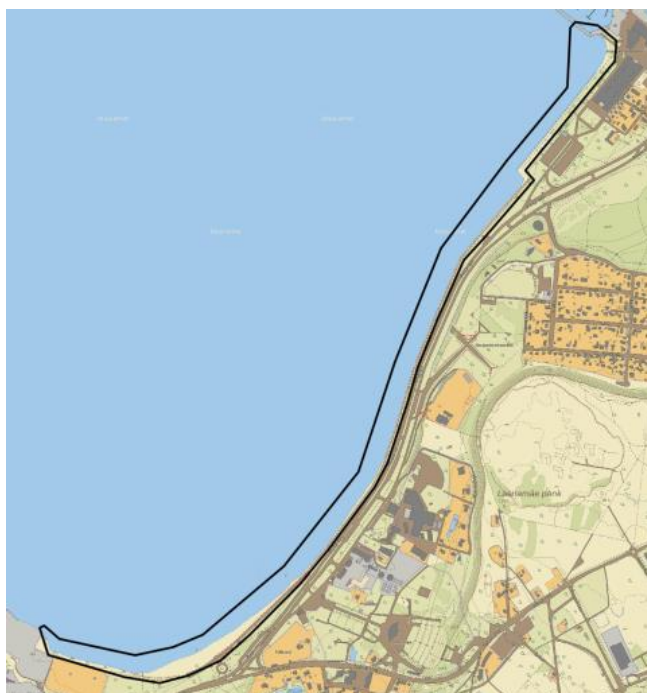
*Joonis 2. Drooniuuringu piirkond: Tallinnas Vanasadam ja Pirita jahisadama vaheline 60-85 m laiune ranna- ja mereala.*

**Aerokaardistamine drooniga.** Aerokaardistamisi drooniga teostati projekti jooksul kahel korral. Esimene kaardistamine telliti 2016. aastal Valge Labor OÜ-lt. Aerofotod tehti Tallinna lahe lõigust Vanasadam kuni Pirita purjekeskus (TOP) ja Pirita rand kuni Merivälja muul. Pildistamine toimus 12.08.2016 ca 300 jala kõrguselt (vähim lahutusvõime 6,5 cm/px), lennu kaugus kaldast kuni 300 meetrit. Teine aerokaardistamine telliti 2017. aasta Celsus OÜ-lt. Aerofotod tehti 28. juunil Tallinna lahe lõigust Vanasadam kuni Pirita purjekeskus. Kaardistatava rannariba pindala (sisaldab ka maismaariba georefereerimiseks) oli ca 50 ha. Aerokaardistatud ala märgitud musta joonega järgnevalt lisatud Tallinna lahe kaardile (joonis 2). Mõlemad tellimused sisaldasid andmete esmast töötlust ja GIS kaardikihi loomist.

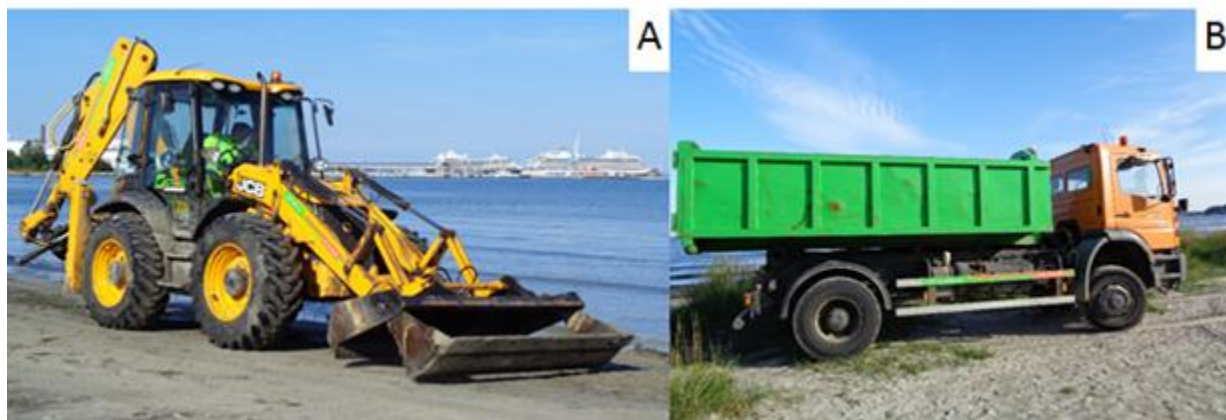
*Joonis 4.* Kopa ja sahaga varustatud traktor (A) ja 20 tonnine kallur (B).

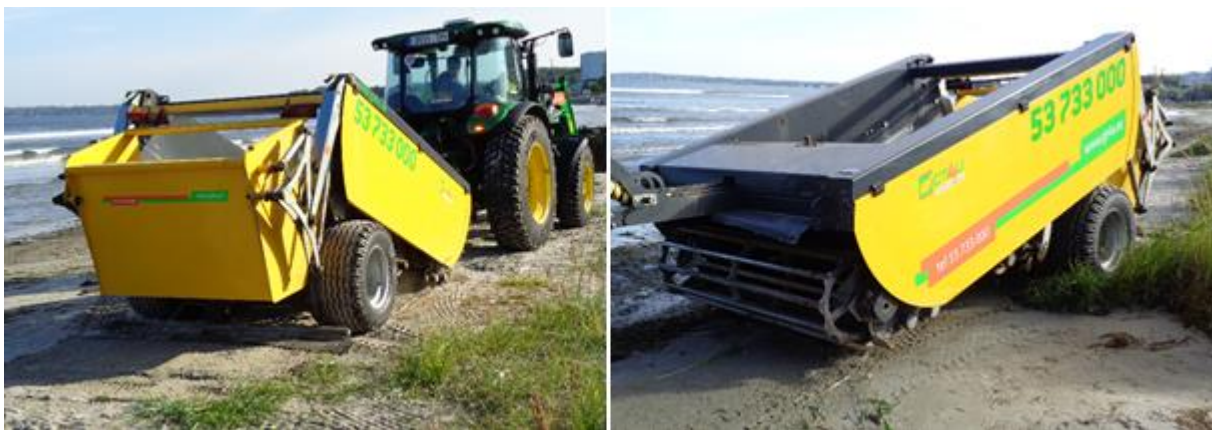
Joonis 5. Rannaliivasõel (2013 aasta väljalase).

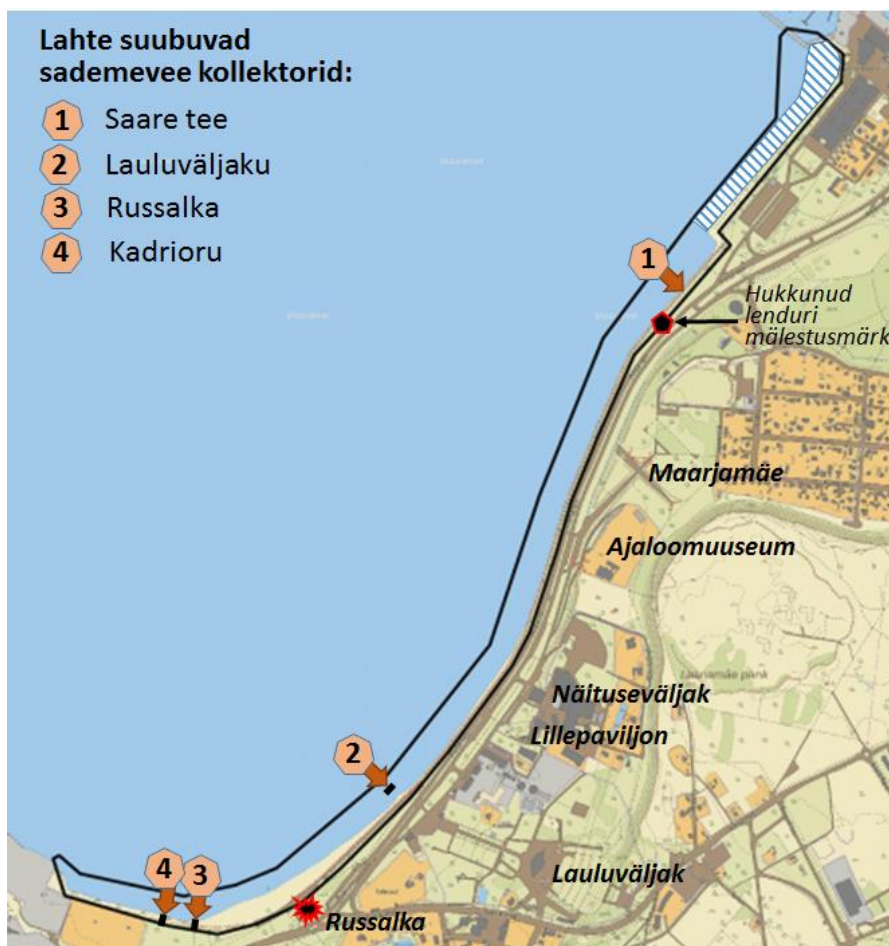
Joonis 12. Tallinna lahte suubuvate sademevee kollektorite suublate asukohad (märgistatud pruuni noole ja numbriga).

**Saare tee** (kaardil nr. 1, joonis 9 ja 10) - sademevee kollektor, mis avaneb lahte enne lahesoppi Pirita tee hargnemiskohal kaheks; teine haru suundub Pirita-Kosele.

**Lauluväljaku** (kaardil nr. 2, joonis 9) – vees paiknev NSVL ajal ehitatud betoonist rajatis, mille keskel avanevad 4 suure läbimõõduga toru, kogub sademevett põhiliselt Lasnamäelt.

**Russalka väljalask** (nr. 3, joonis 9 ja 10) - sademevee kollektor, mille suue avaneb lahte Russalka mälestusmärgist Vanasadama pool (esimene toruots Russalka poolt tulles).

**Kadrioru väljalask** (nr. 4, joonis 9 ja 10) - sademevee kollektor, mille suue avaneb lahte Russalka väljalasust ca 20 m Vanasadama pool (teine toruots Russalka poolt tulles).

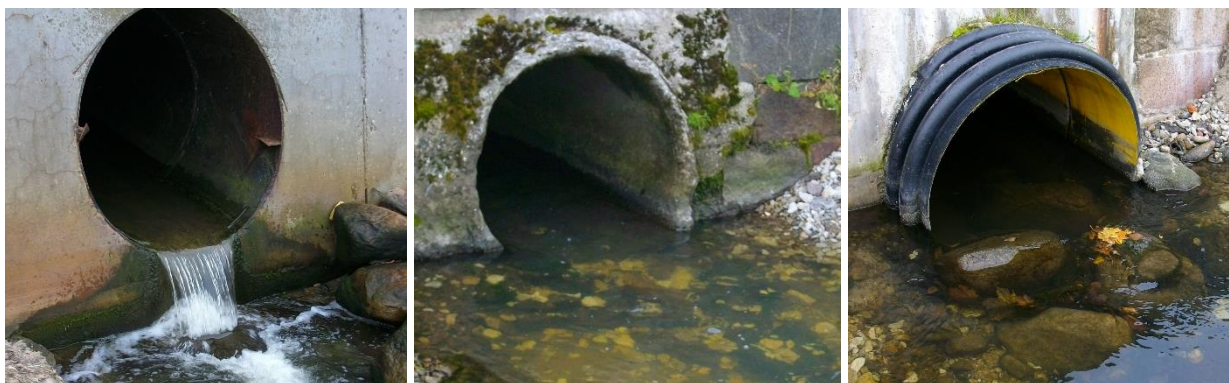
Joonis 13. Saare tee sademevee kollektori väljalask (vasakpoolne foto; kaardil nr. 1), Russalka sademe- ja drenaazivee väljalask (keskmine foto; kaardil nr. 3) ja Kadrioru sademevee väljalask (parempoolne foto; kaardil nr. 4). Fotod on tehtud proovide kogumise ajal 27.09.2016.

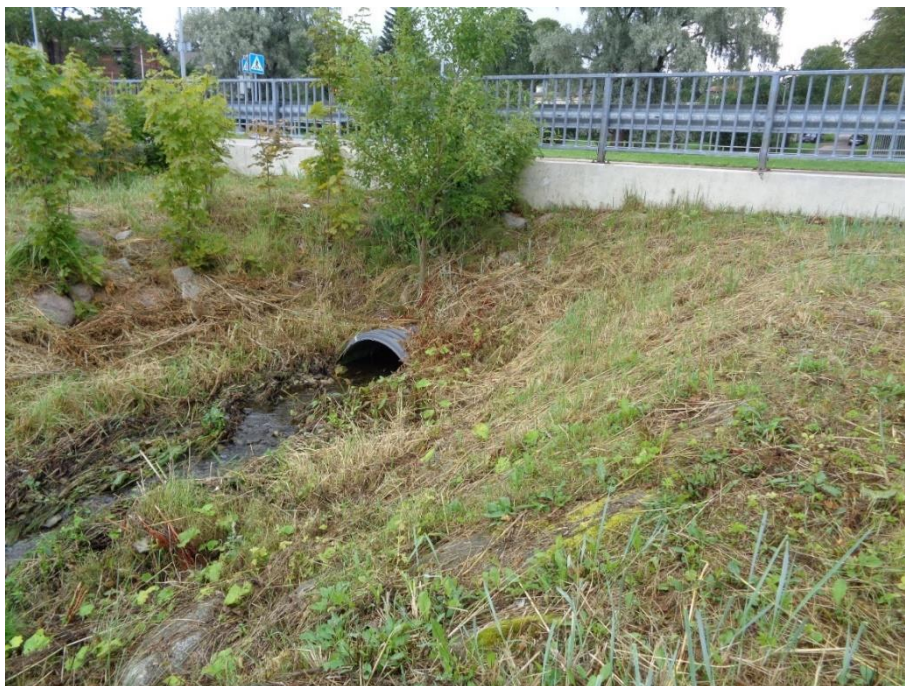
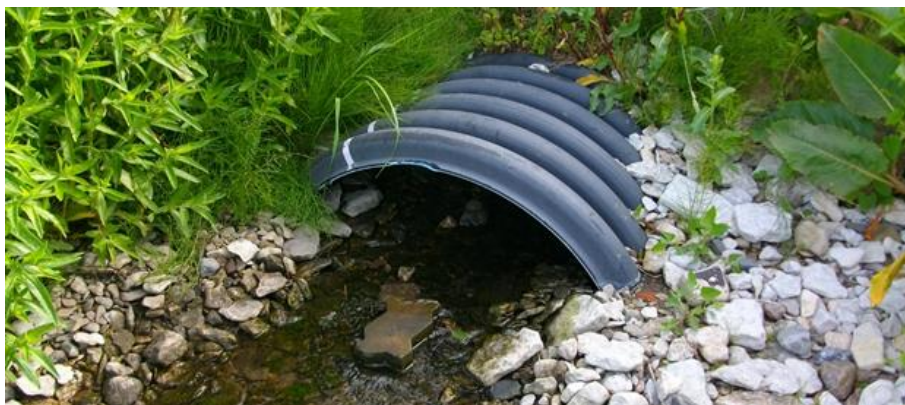
*Joonis 15. Meriväljal Aia tee bussipeatuse lähedalt merre juhitud tundmatu päritolu ja koostisega heitvee toru ots (vt. kaardil nr.0; joonis1).*

Torust merre voolav vesi, mille vooluhulgad ei ole suured, peab sisaldama rohkesti taimetoitaineid. Sellele viitab lopsakas kõrgtaimestik kahel pool (solgi)oja (alljärgnev fotol taimestik puudub, kuna foto on tehtud vahetult peale kaldaperve niitmist) ja suured vetikate lademed väljalasu suublas (*joonis 16*). Anaeroobsete tingimuste tekkimist soodustab siin kividerohkus, millest osa paiknevad sõõri kujuliselt takistades veevahetust. Kivisõõri ja suubla vaheline madala veega ala on täitunud vetikamassist moodustunud must mudaga, mida katab punaste autotroofsete väävlid bakterite kiht (roosa; vt *joonis 17* ja *18*) värvitute heterotroofsete väävlid bakterite (valge kirme) viirgudega. Musta massi liigutades vabaneb väga ebameeldiv hais. Fotod on tehtud 23.06.2016 hommikul.

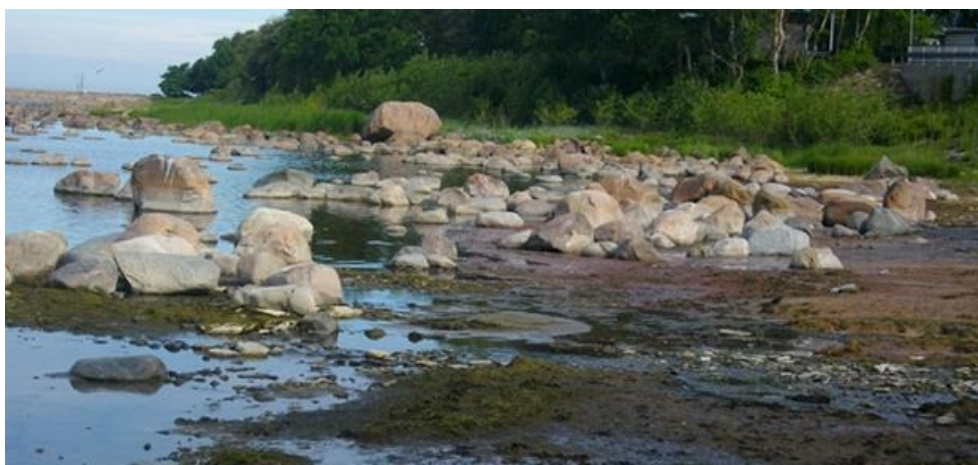
*Joonis 16. Meriväljal Aia tee bussipeatuse juures paiknev rannalõik, mida iseloomustab vetikate kuhjumine ja vetikamassi anaeroobne lagunemine.*

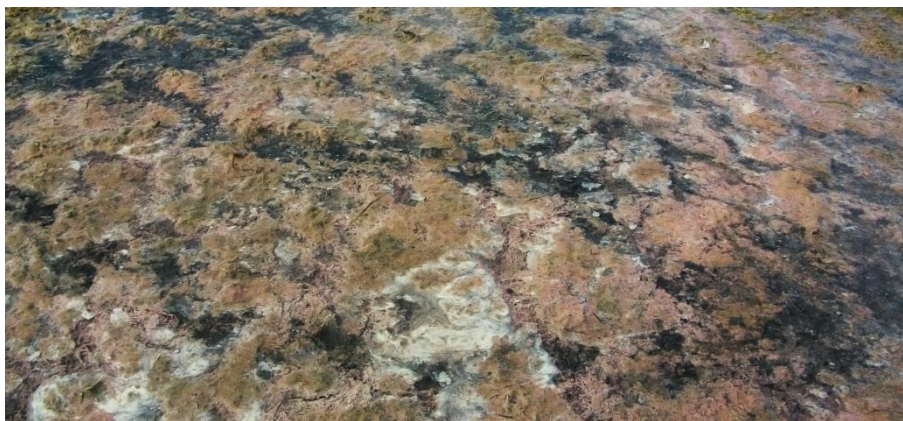
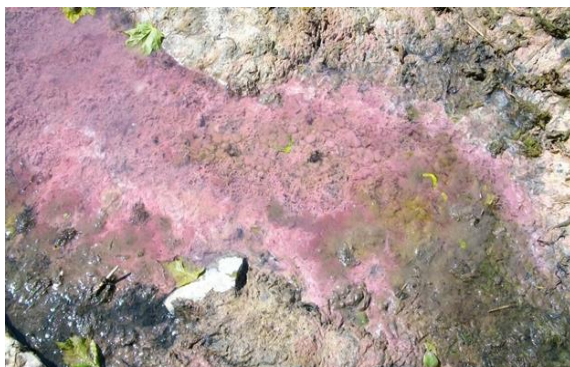
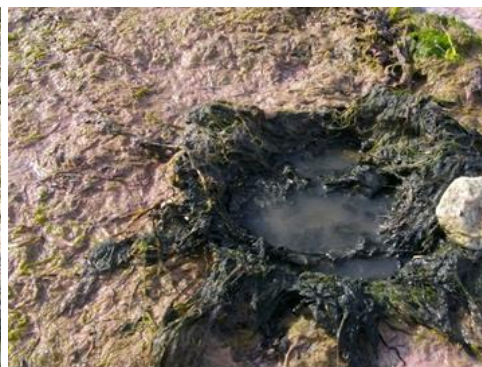
*Joonis 17.* Fotol on näha vetikamassist moodustunud must muda, mis on kaetud punaste autotroofsete väävlibakterite kihiga (roosa), milles on värvitute heterotroofsete väävlibakterite laigud (valge kirme). Massi liigutades vabaneb väga ebameeldiv hais. Foto on tehtud 23.06.2016 hommikul.

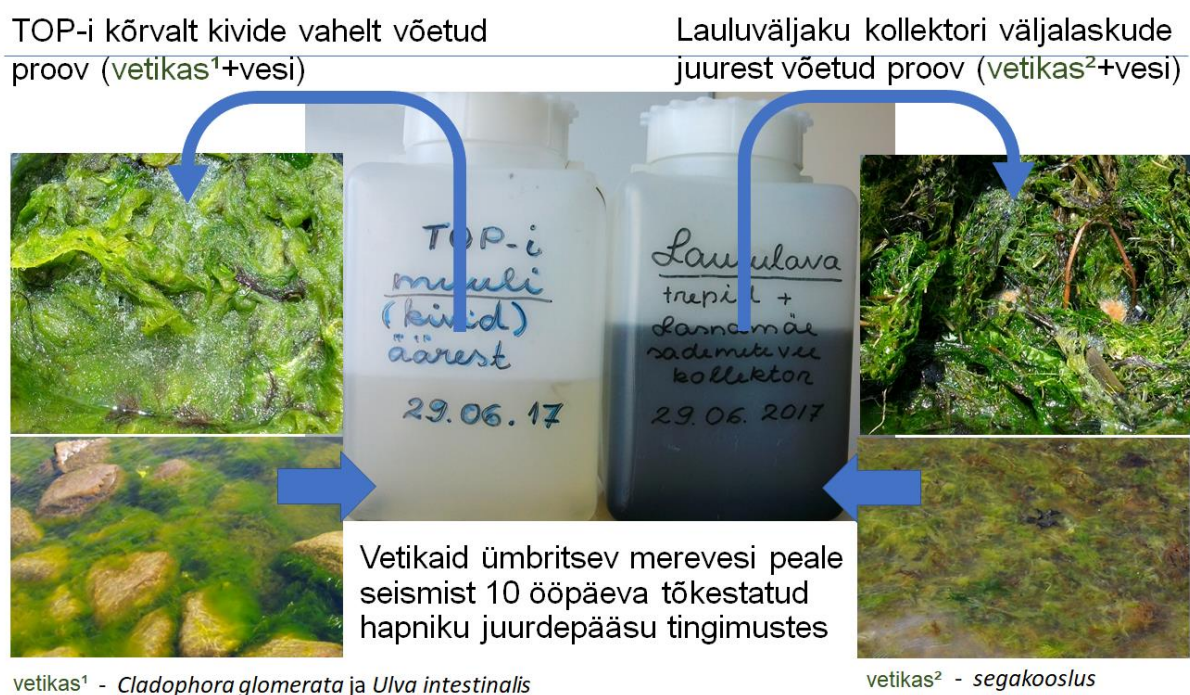
Joonis 19. Katse skeem koosvisualiseeritud algmaterjali ja tulemusega.

Katseks koguti 2017. aasta 29. juuni hommikul proovid vetikad+merevesi Pirita TOP-i kõrval asuva muuli äärest ja Lauluväljaku sademevee kollektori väljalasku kõrvalt madalast veest. Peale vetikad+merevesi segu ööpäevast säilitamist laboris eraldati mõlemast proovist vetikad ning jäeti pooleldi veega (vetikaid ümbritsenud mereveega) täidetud ja kaanega suletud anumad seisma. Viie ööpäeva möödudes muutus Lauluväljaku kollektori väljalasku juurest võetud vesi mustaks, teine proov värvi ei muutnud ja mitte isegi peale kuuajalist toatemperatuuril säilitamist (joonis 19).

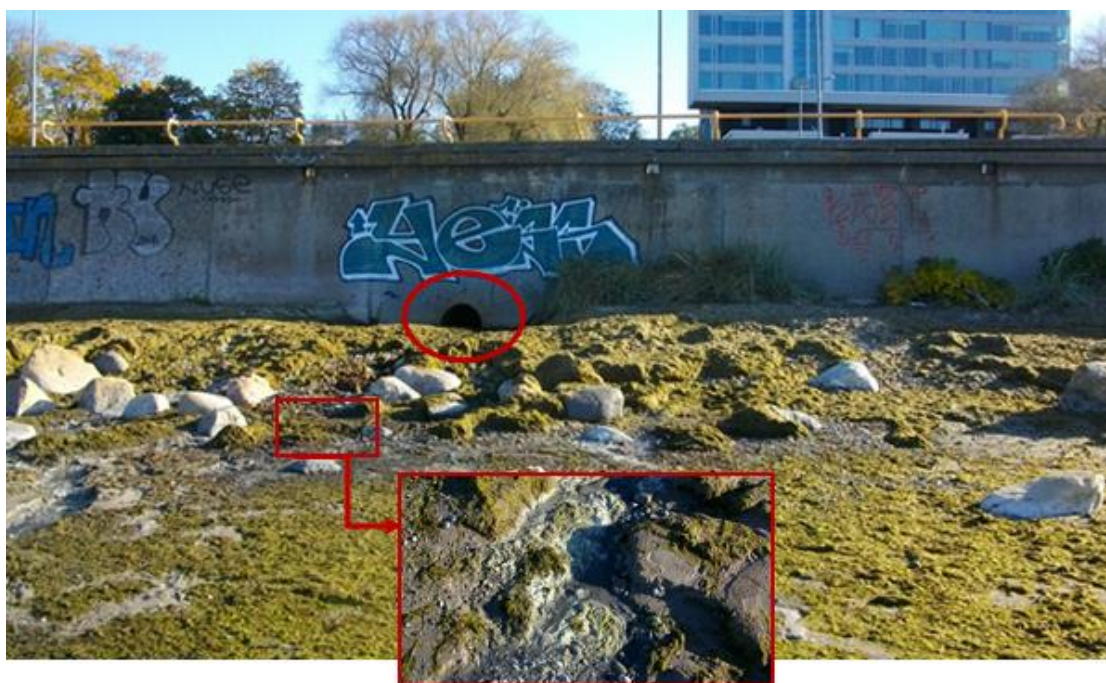
**Torust voolab merre REOVETT, mis HAISEB !**

Joonis 20. Häiriv oli Pirita tee ääres hais 2016. aastal üksnes Näituseväljaku kõrvale asuva kõrghoone ees, kus suubub merre illegaalne (solgi)toru. Foto on tehtud madala merevee seisuga 2016.a. oktoobris.

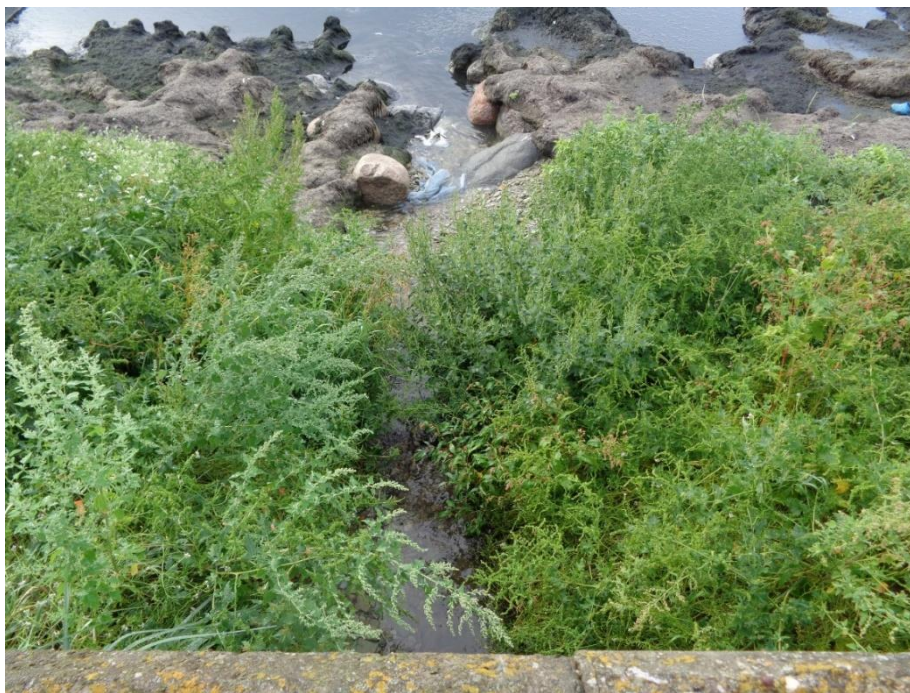
*Joonis 21.* 2017. aasta juulil Pirita tee ääres Näituseväljaku kõrval asuva kõrghoone ees üle betoonbarjääri tehtud foto merre suubuva (solgi)toru väljavoolust ja kohtumiskohast merega.

Tallinna lahe piires esines värvituid väävlibaktereid ja teisi anaeroobseid lagundajaid, kes produtseerivad väga ebameeldiva lõhnaga gaase ( $H_2S$  jt.), 2016. ja 2017. aasta augustis Näituse väljaku kõrvale ehitatud kõrghoone juurest merre suunatud (solgi)toru suubumiskohas (joonis 20). Haisutekitajate olemasolust andis märku valge piimjas kirme mustaks tõmbunud vetikamassi pinnal (joonis 21).

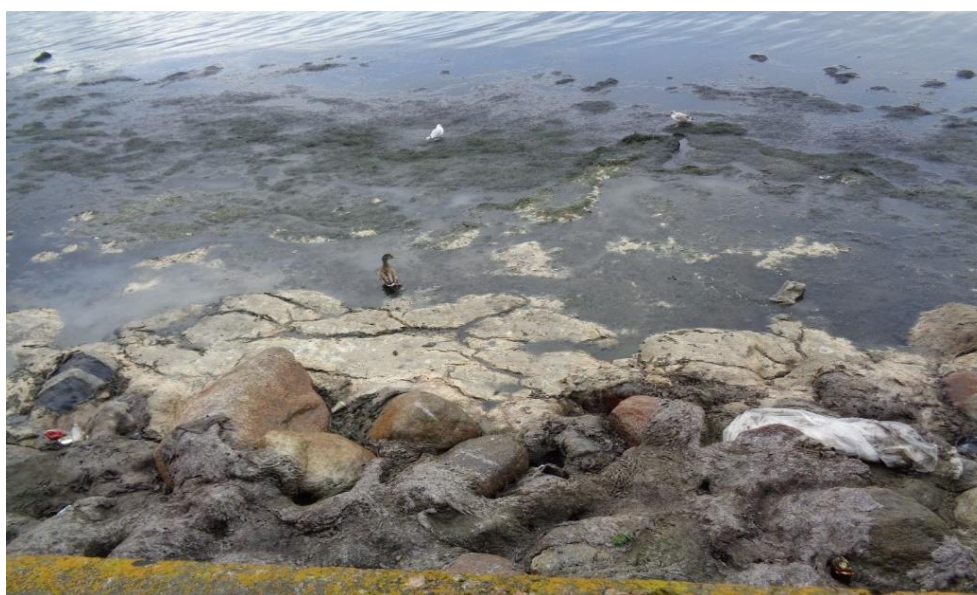
*Joonis 22.* Haisvasse lagunemisfaasi jõudnud vetikamass, mis üha struktuuritumaks ja mustemaks muutub ning laine randa jõudes haiseb. Sadamast väljuvate või saabuvate reisilaevade tekitatud lainetus reeglina Lauluväljakust Pirita pool asuva rannani ei jõua.

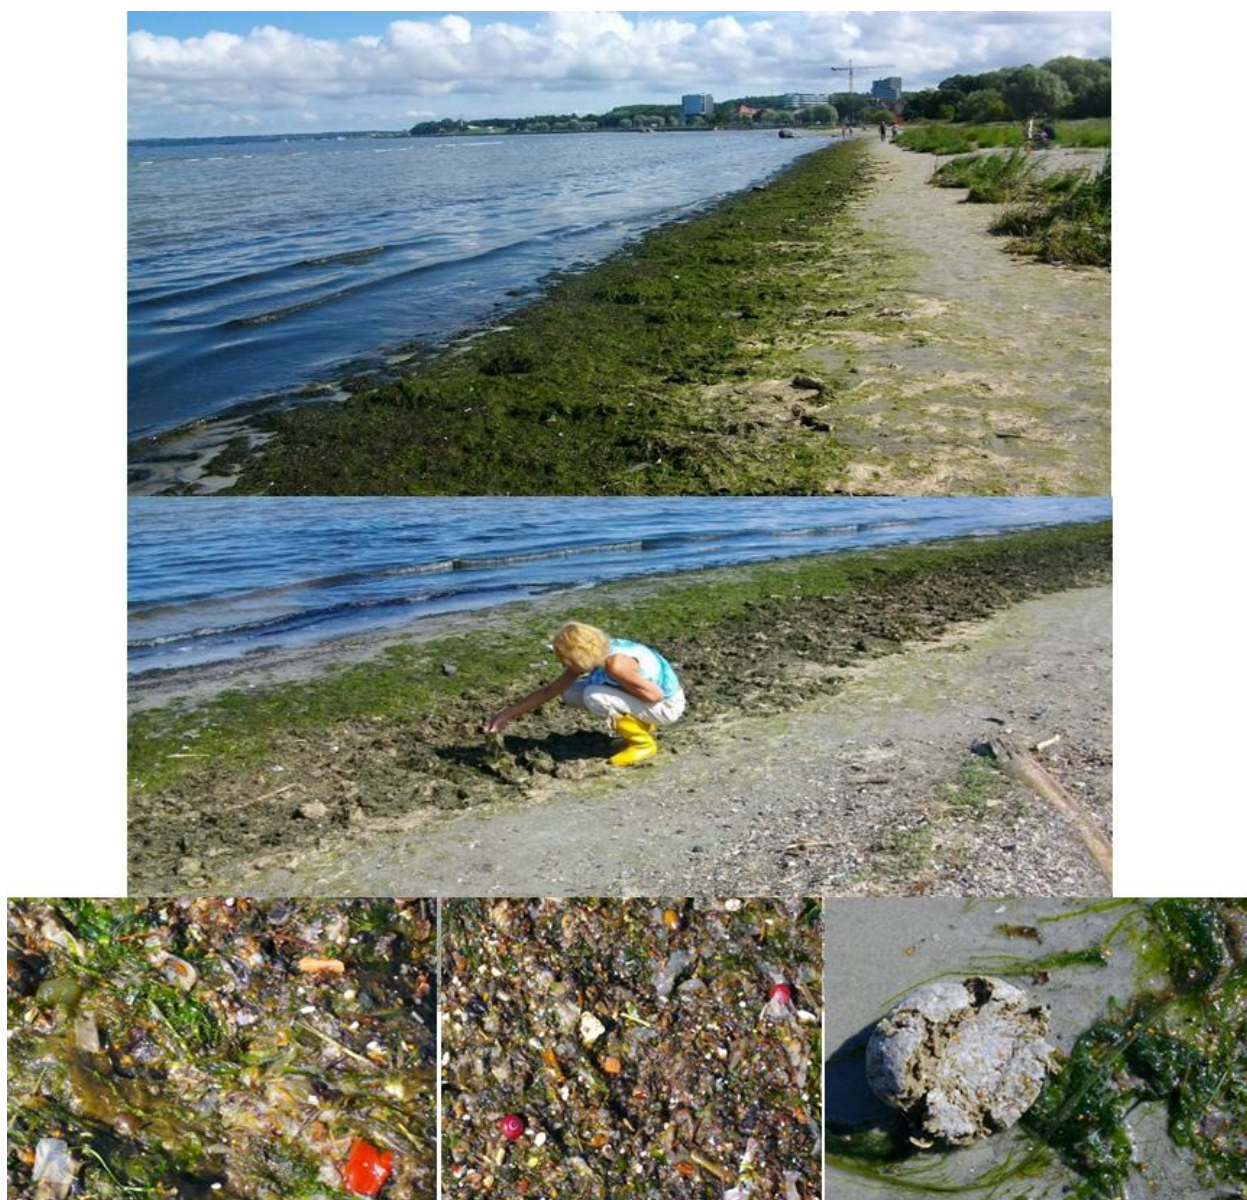
*Joonis 23.* 29. juulil 2016 avastatud toidujäätmete ja fekaalreostus (laevalt) Russalka rannas. Vasakpoolsetel fotodel on näha toidujäätmete ja vetikate segu, all keskel WC-paberi ribasid ja all paremal lainetuses ümardunud fekaal.

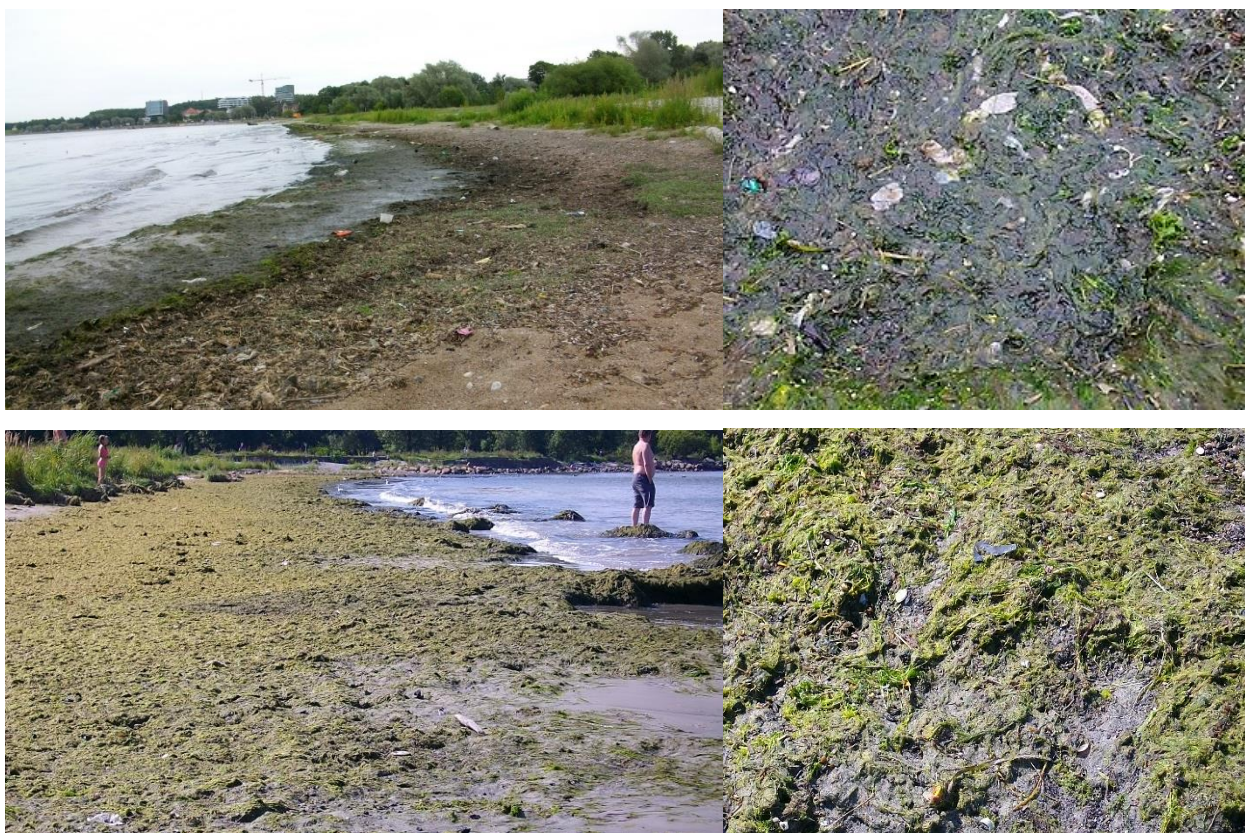
Joonis 24. Vaade Russalka ranna Russalka kollektori väljalasu poolsele lõigule nädal aega peale reostust (1. 08. 2016, ülemine vasakpoolne foto). Märjas poollagunenud vetikamassis paistavad silma WC-paberi tükid (ülemine parempoolne foto). Alumisel vasakpoolsel fotol on sama koht kolm nädalat peale reostuse avastamist (28.08.2016). Vahepeal on laine vetikaid randa juurde kandnud.

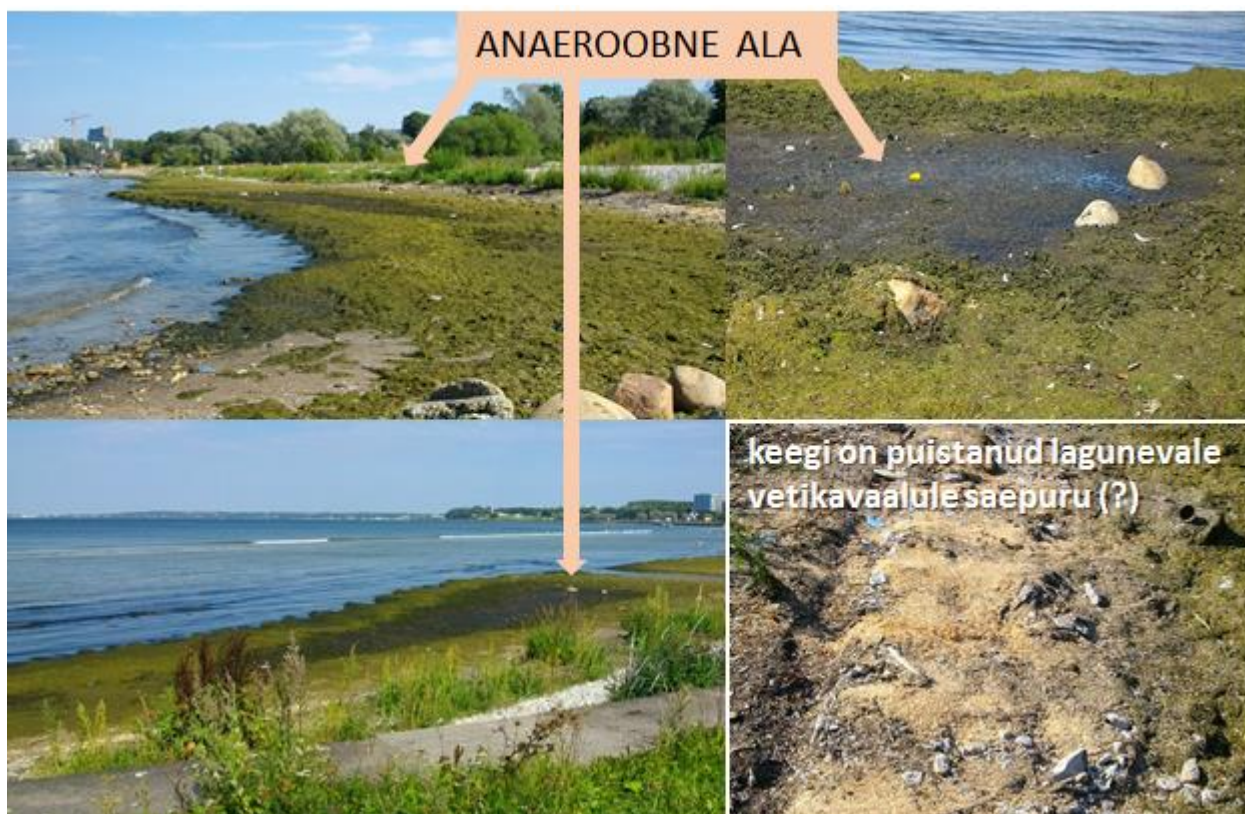
Joonis 25. Vaade vetikalademele 25. ööpäeva peale reostusjuhtumit (23.08.2016). Fotografeerimisele eelnes neli sooja päeva (õhutemperatuur kuni 26 °C). Vetikalasundi keskosas on näha tumedat laikku, mis viitab anaeroobsuse tekkele. Anaeroobse lagunemise käigus eralduvat haisu on lähedal tunda.

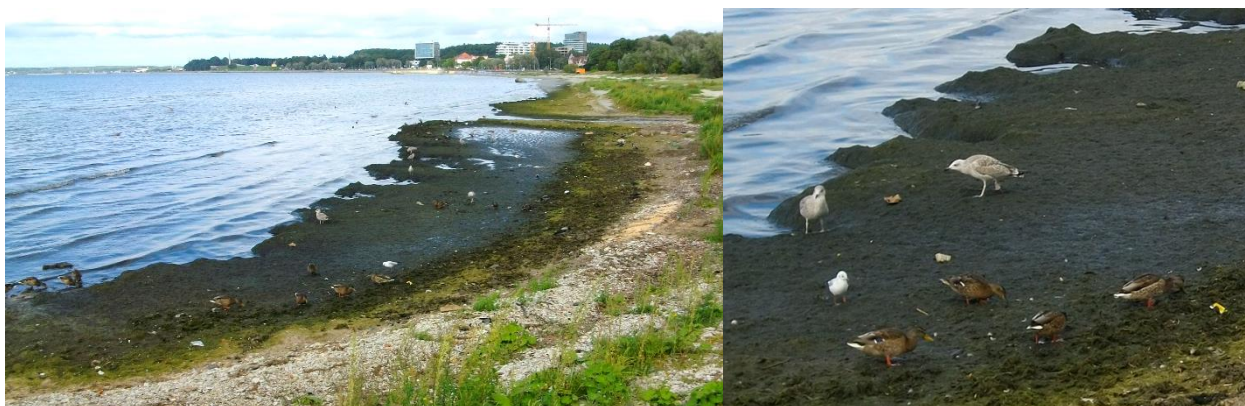
Joonis 26. Augusti lõpuks (28.08.2016) ehk kuu aega peale rannareostuse avastamist, oli kogu vetikamass tihenenud, mustaks tõmbunud (anaeroobne) ja haises. Vaatluspäeval hais rannast kaugemale maismaale ei kandunud. Tihenenud vetikamassist nokkisid kajakad ja pardid selgrootuid (alumine parempoolne foto).

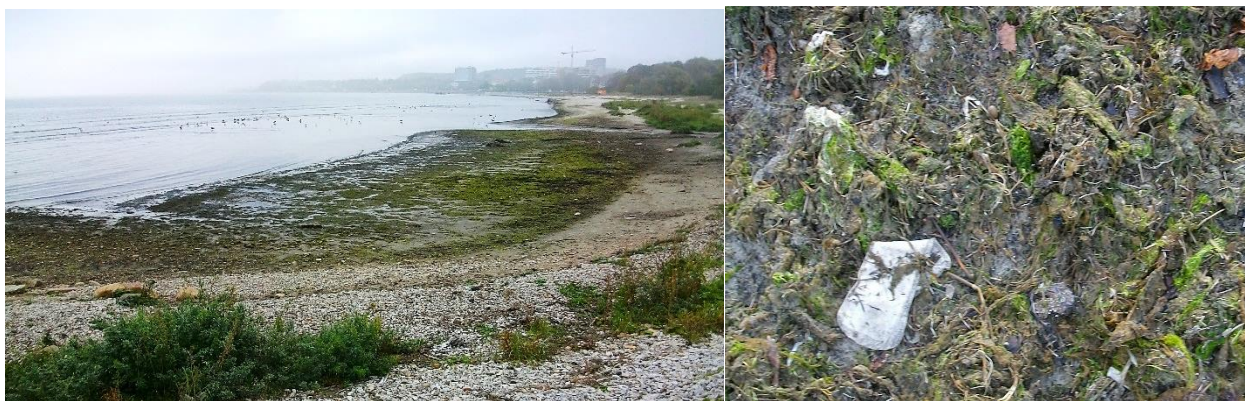
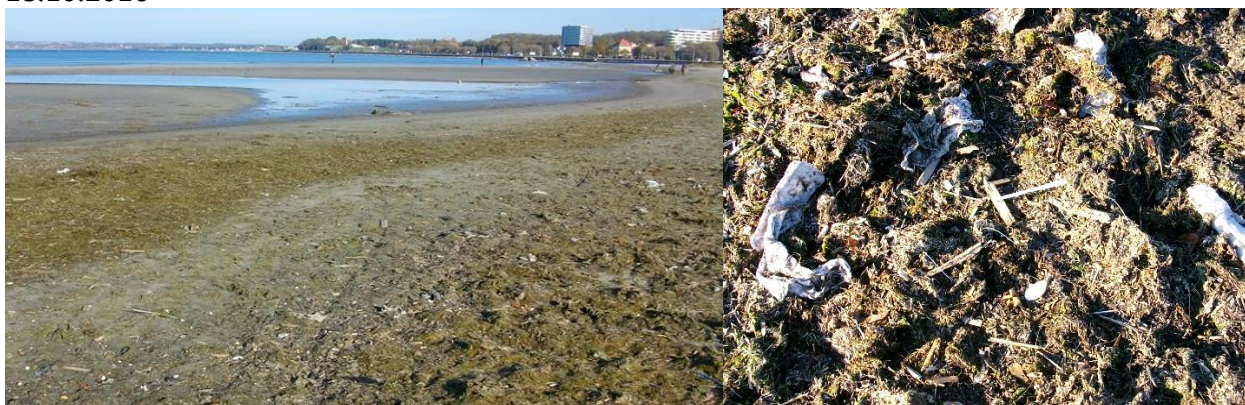
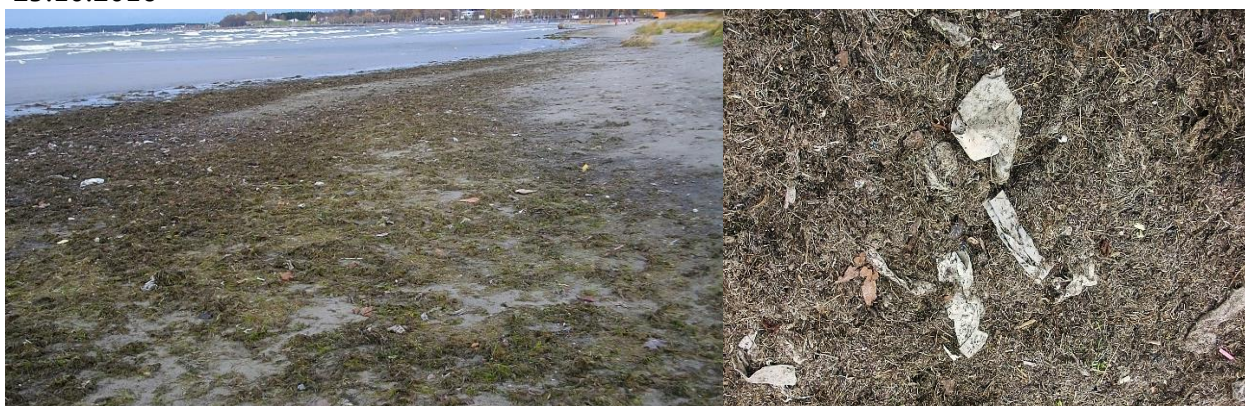
*Joonis 27. Vaade vetikalasundile kaks kuud (27.09.2016) kuni kolm kuud (29.10.2016) peale rannareostuse avastamist.*

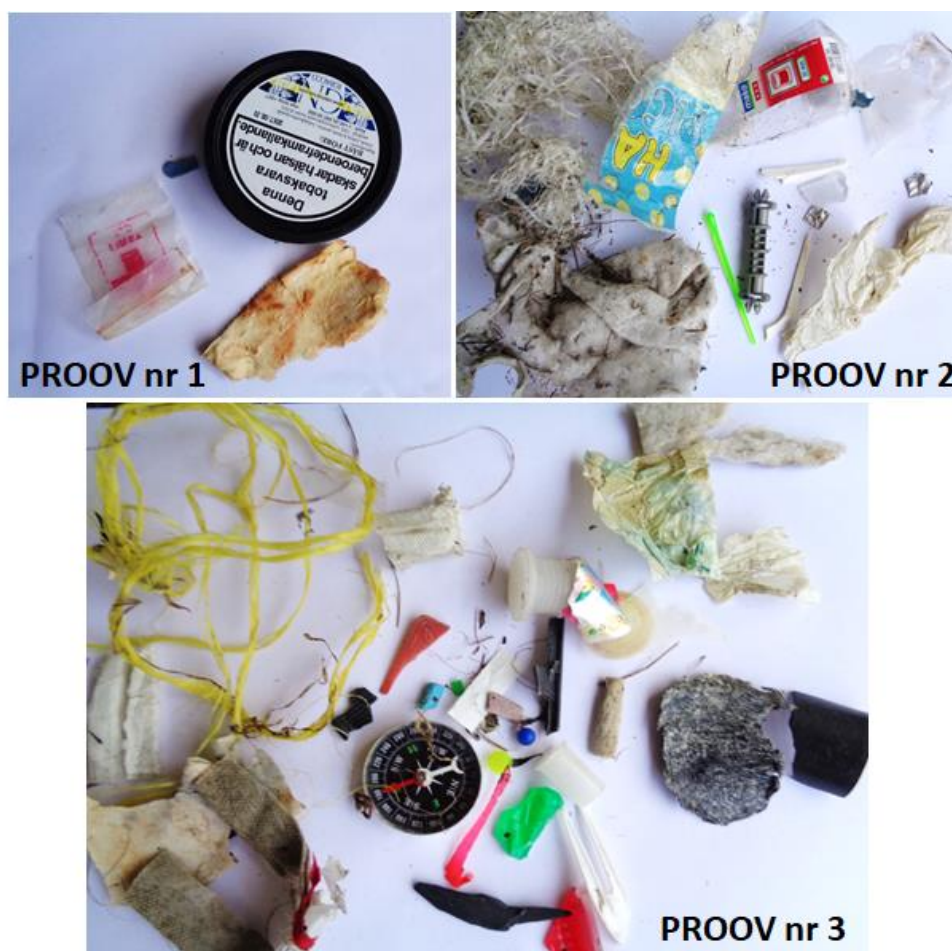
*Joonis 27.* Rannaliivale uhutud vetikamassist välja nopitud prahi: nr. 1 - Tammneeme rand; nr. 2 – Merivälja Aia tee bussipeatuse juures asuv rand; nr. 3 – Russalka ranna Russalka kollektori väljalasu poolne rannalõik.

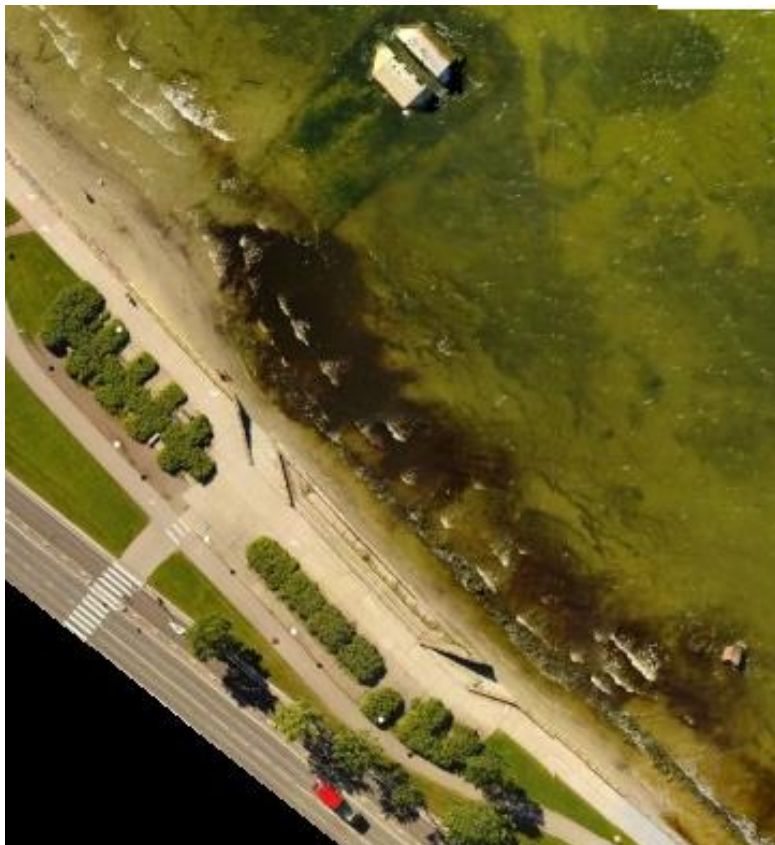
Laululava treppide ees tumedat laiku (2017.a. 28. juuni aerofoto; *joonis 29*), siis maapealt vaadates (seire ajal) märkimisväärset reostust sellel rannalõigul ei tuvastanud. Kuna lainetus suubub reeglina peale Laululava kollektori väljalasku (vt. laineharju aerofotol), siis kogunebki vetikas pigem tuulevaisemasse Laululava treppide ja kollektori vahelisele alale. Varasema ajaga võrreldes on selle piirkonna olukord oluliselt paranenud ning vetikate koristamise vajadus puudub.

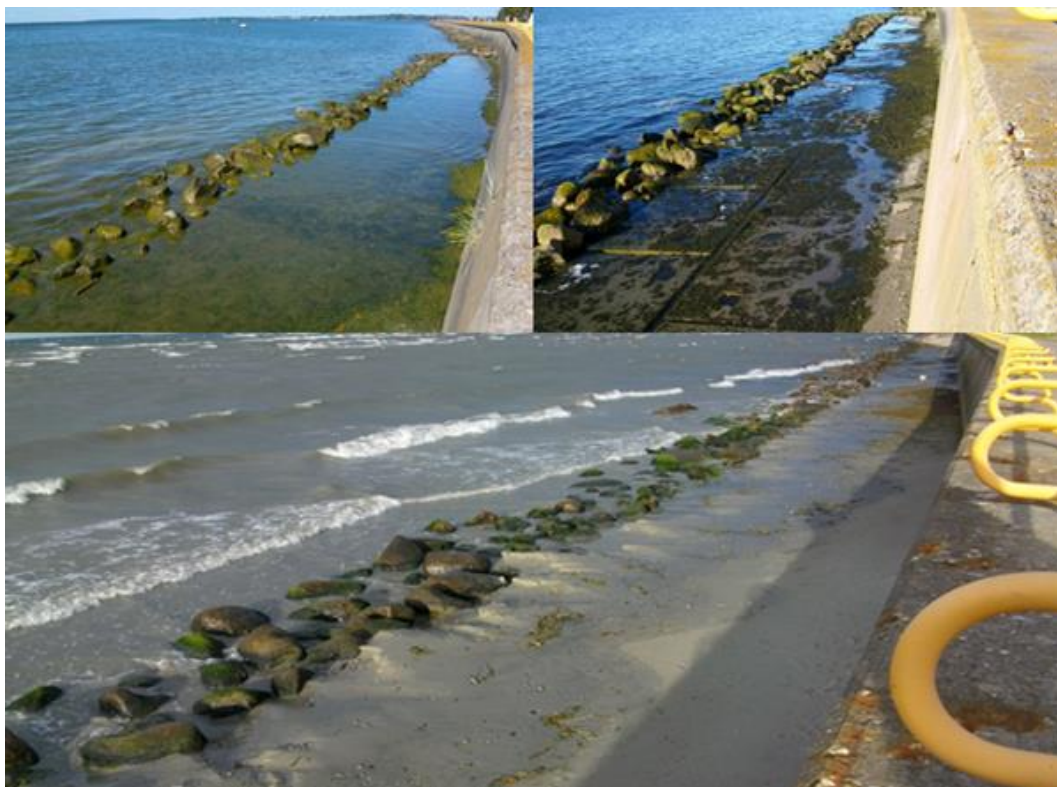
*Joonis 30. Lauuväljaku treppidest kuni Lillepaviljoni territooriumi linnapoolse piirini kulgevat randa ääristav merre paigutatud betoonist plaatide rida. Suvel katab osaliselt niitvetikatega kaetud plaate veeseisust olenevalt paksem või õhem veekiht (ülemised fotod). Peale sügisesi torme olid 2016.a. oktoobri lõpus plaadid aga kaetud liivaga.*

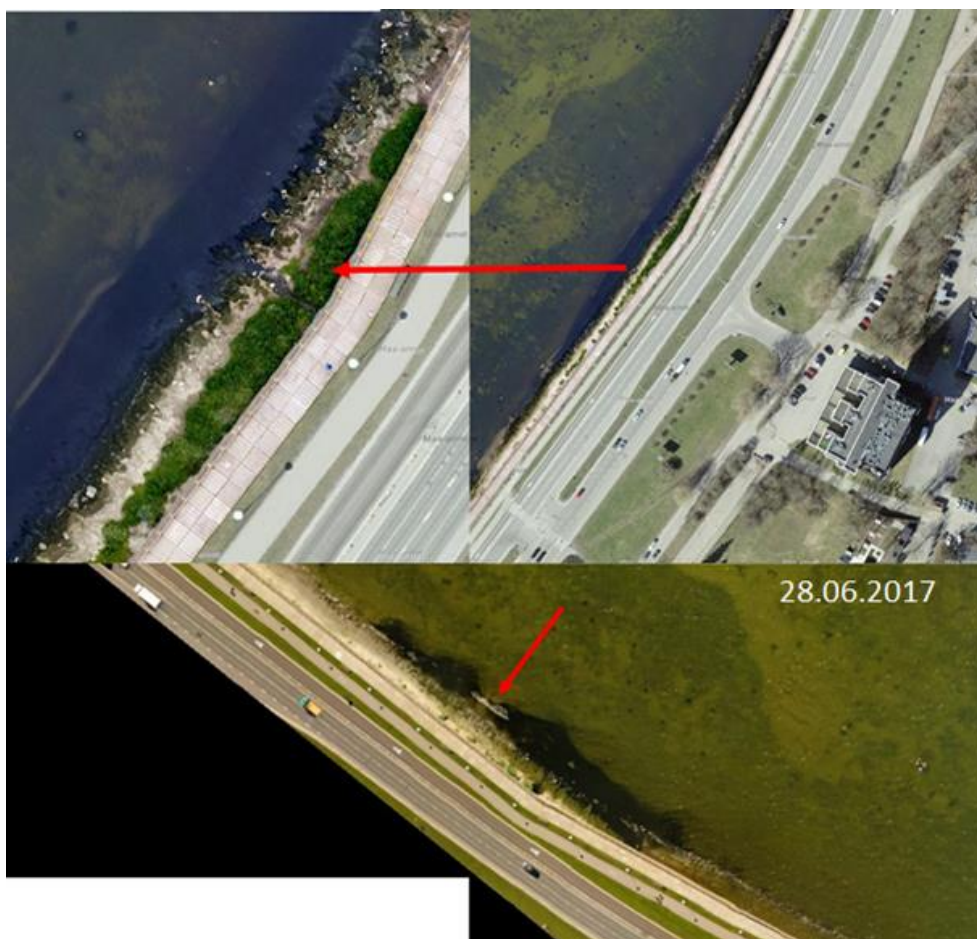
Joonis 32. Häirivat haisu esines 2016. ja 2017. aastal pikema perioodi jooksul üksnes Lillepaviljoni ja Näituseväljaku vahel asuva uue kõrghoone ees, kus suubub merre (reo)vee toru. Turu suubumise koht on aerofotodel märgitud punase noolega.

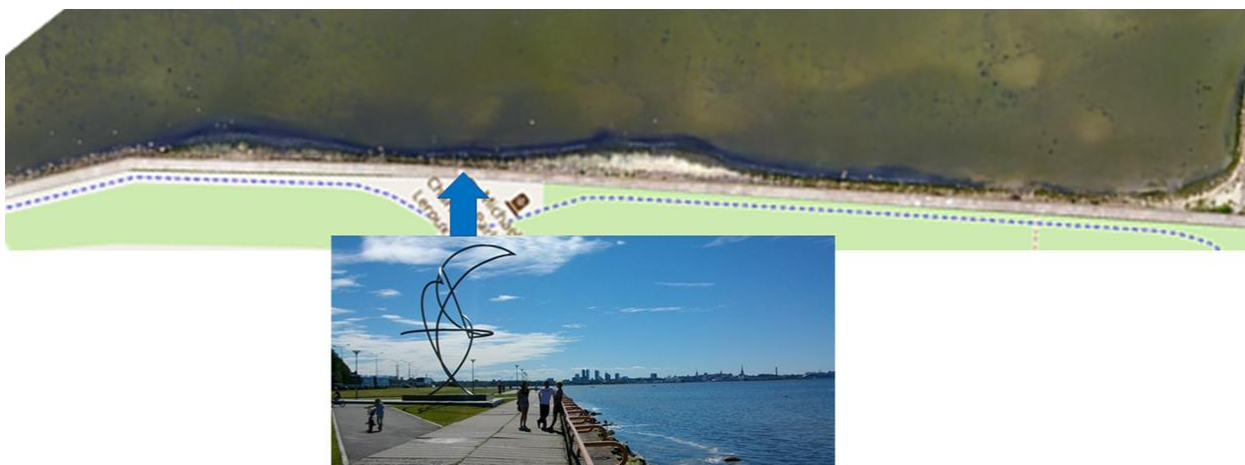
Joonis 34. Aerofoto rannapiirkonnast hukkunud lenduri mälestusmärgi juures (alumine foto), kuhu tekkis mõlemal aasta suve lõpuks anaeroobne potentsiaalselt haisev vetikakogum.

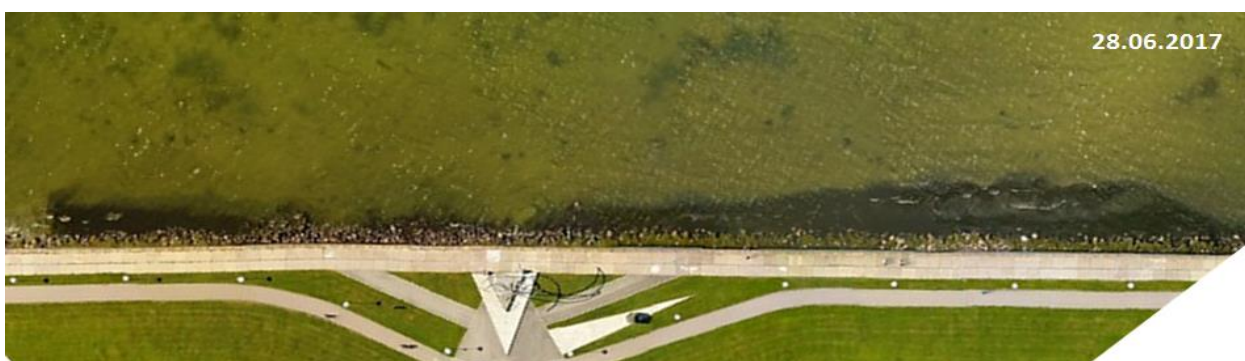
Joonis 35. 2017. aasta 28. juunil tehtud aerofoto rannapiirkonnast hukkunud lenduri mälestusmärgi juures. Tume ala näitab lahtiste vetikate asukohta.

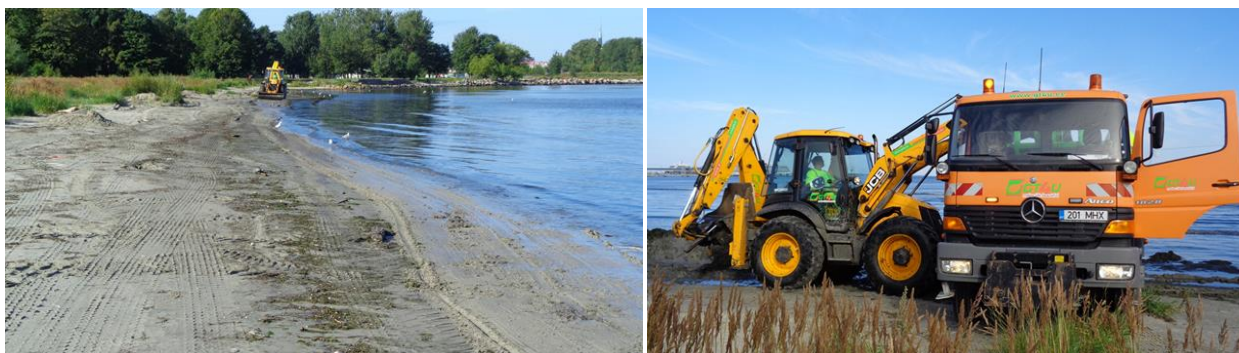
Joonis 40. Koristuse käigus lükkas traktor sahaga vetikad kokku (parempoolne foto) ja seejärel laadis kopaga liivasegune vetikamass koos liivasõela sõelmetega kallurile.

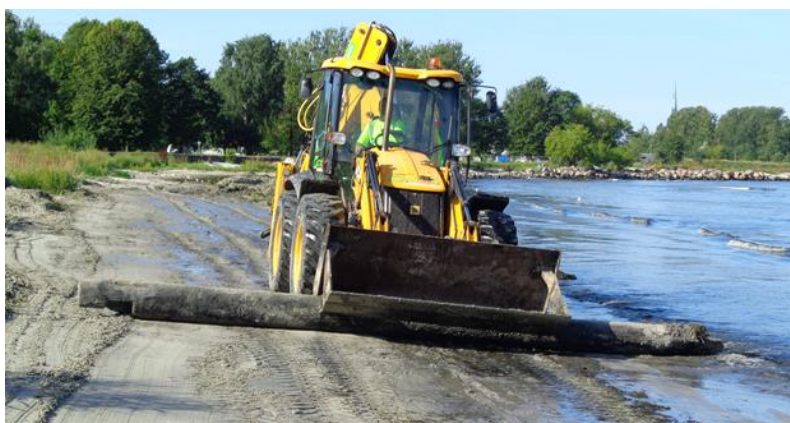
Joonis 41. Nutikas traktorijuht andis sahale pikkust juurde rannaliivalt leitud palgiga, mis võimaldas kätte saada ka madalas vees hulpiva vetikamassi.

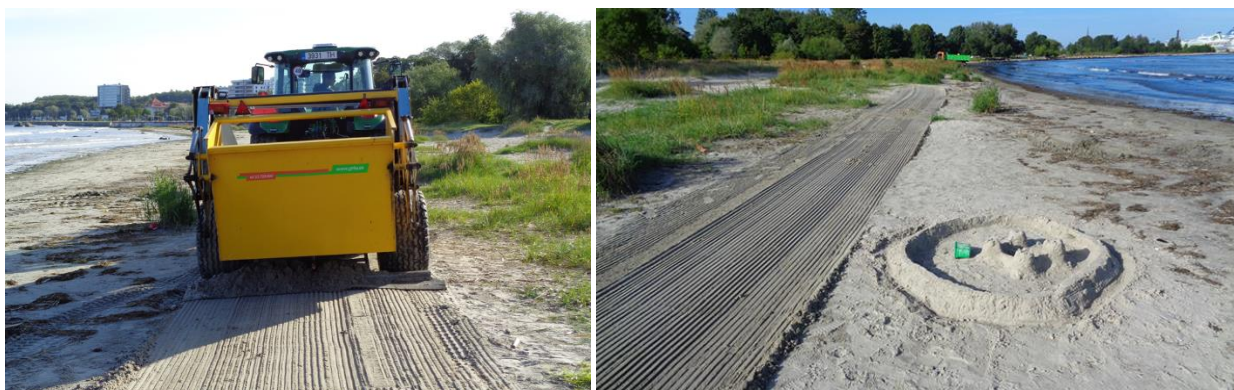
Joonis 42. Samaaegselt vetikate koristamisega toimus rannaliivast prahi sõelumine liivasõelaga.

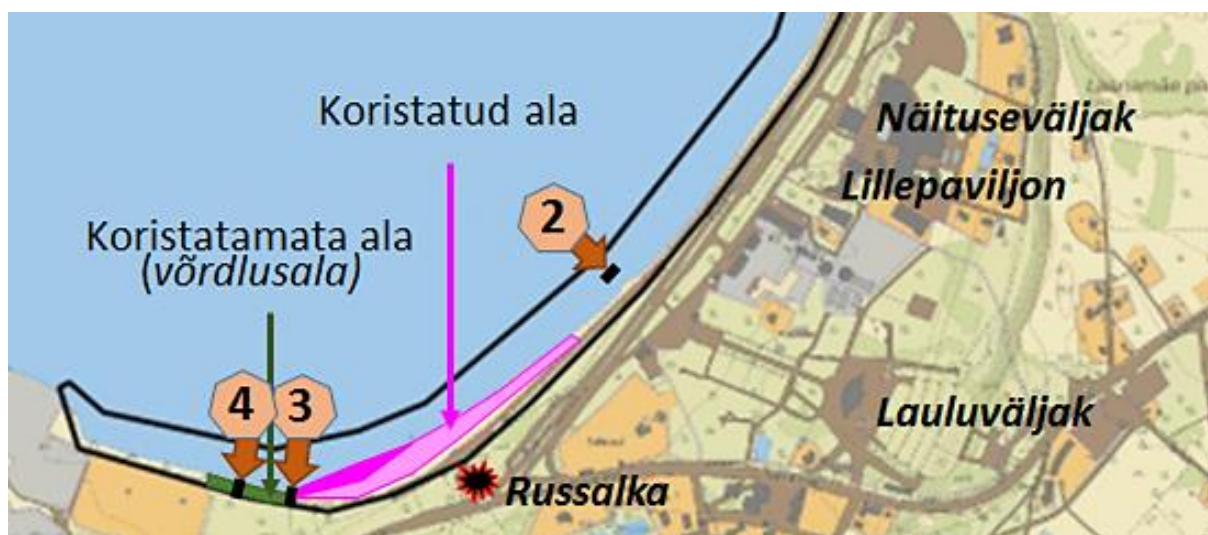
Joonis 44. Kaardil on märgitud heledama roosaga ala, kus toimus liivast prahi väljasõelumine ja tumeroosaga eriti vetikaterohke ala, kus toimus põhiline vetikate koristus. Koristatud alast Vanasadama pool on roheliselt tähistatud koristamata kontrollala.

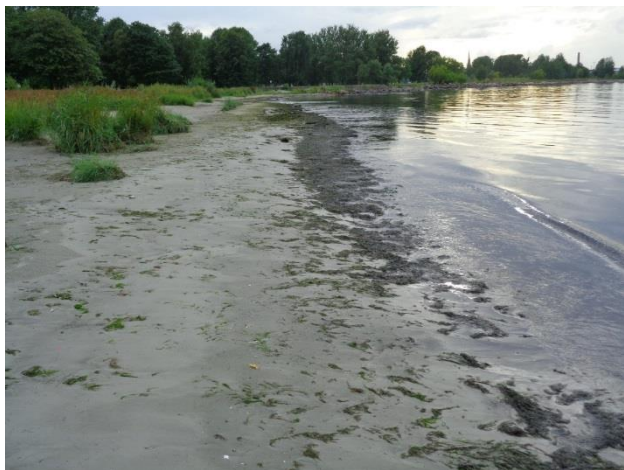
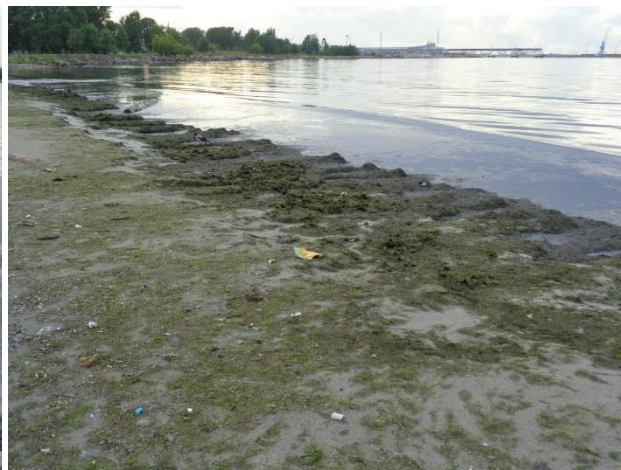
Joonis 44. Nädala möödudes oli Russalka rannale uhtunud vähesel määral uusi vetikad), mis võisid pärineda ka külgnevalt koristamata jäänud kontrollalalt.
